## 〔4〕 水処理用設備

このような情勢のなか、本稿では、下水道施設における監視制御システムの更新工事において、維持管理性向上を目指した事例を紹介する。また、集中豪雨による河川氾濫の被害を受けた下水施設の復旧事例を紹介する。

#### 4. 1 ディスプレイ監視制御装置

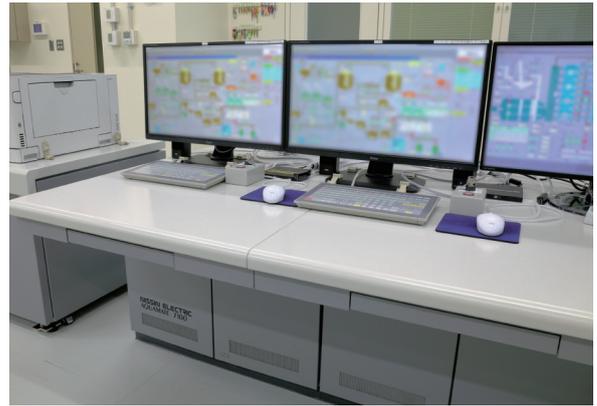
図2 中央監視室

既設設備においては複数の監視盤と操作卓による監視制御を行っていたが、今回ディスプレイ監視制御装置を設置し、監視性、制御性の向上とともに、省スペース化を図った。

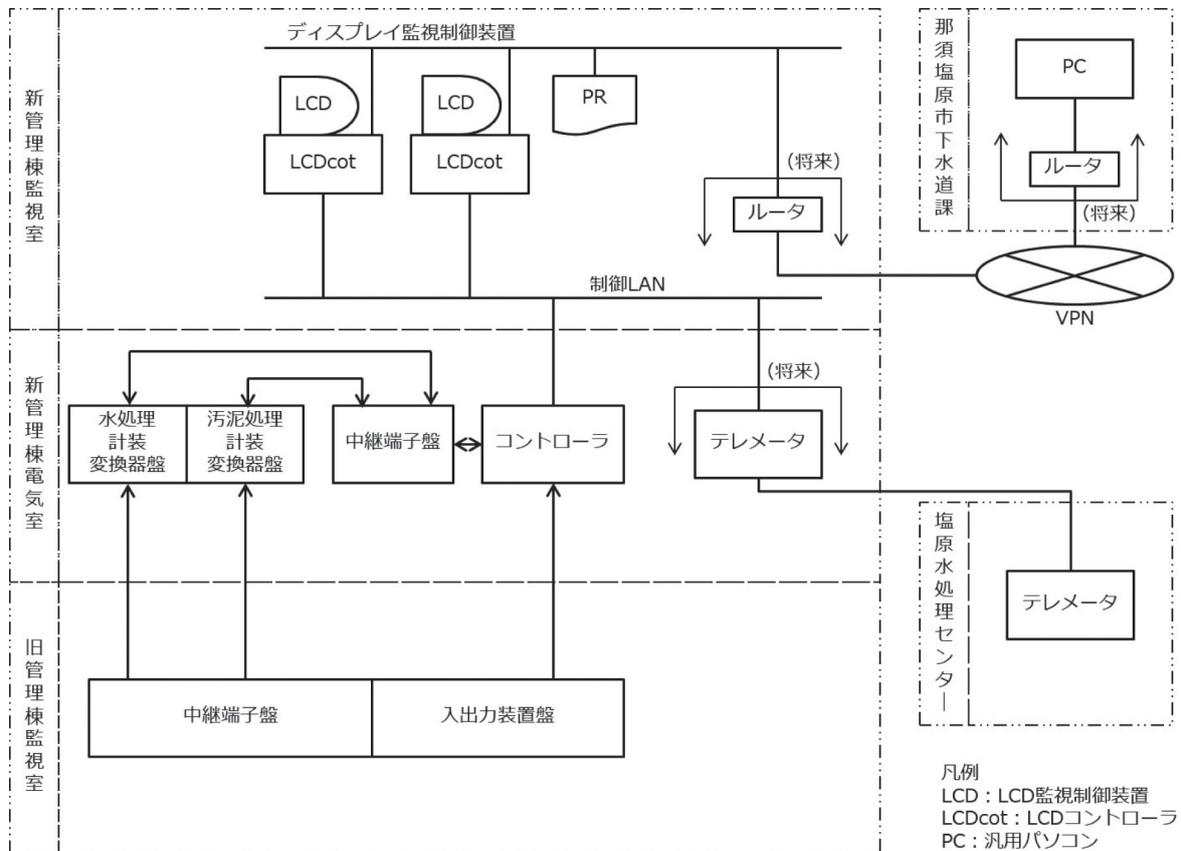
那須塩原市黒磯水処理センター向けに、ディスプレイ監視制御装置“**AQUAMATE - 7100**”を納入した(図1、図2)。

図1 システム構成図

また、既設設備では、1日に何度も設定変更が必要であった自動制御をシステムに取り込み、設定値変更の自動化を行い、維持管理性の向上を図った。

そのほか、風量制御と運転パターン制御を組み合わせた送風機運転管理、目標との偏差によるエアレーションタンク送風量制御、返送汚泥流量制御を実装、より適正な水処理運用を実現した。

将来的には、塩原水処理センターの信号取り込みによる一元管理、VPN (Virtual Private Network : 仮想専用線) で接続された庁舎などからの、遠方監視が計画されている。本工事では、Webサーバ機能を搭載したディスプレイ監視制御装置を採用し、将来、装置を増設することなく、遠方監視を実現可能としている。

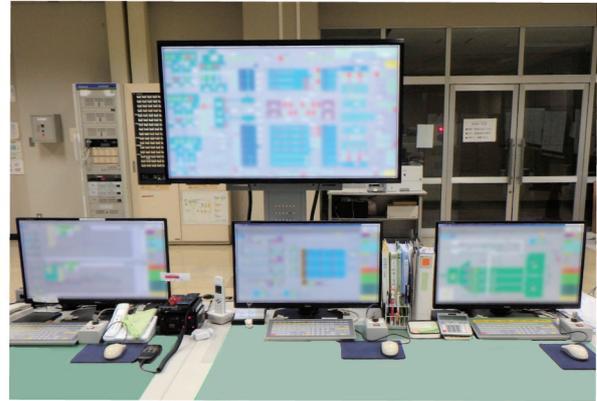
図4 大型ディスプレイ監視制御装置

これら場外のポンプ場を遠方監視してきたミニグラフィック監視操作卓の老朽化に伴い、場外のポンプ場と場内の水処理設備を合わせて一元管理する大型ディスプレイ監視装置とLCD監視制御装置を導入した。

今回、大型ディスプレイ監視装置とLCD監視制御装置

の導入により、正確且つ迅速な状況把握が可能になり、さらに、オペレータが効率的に情報を共有することで、適切な判断による施設運用を実現している。

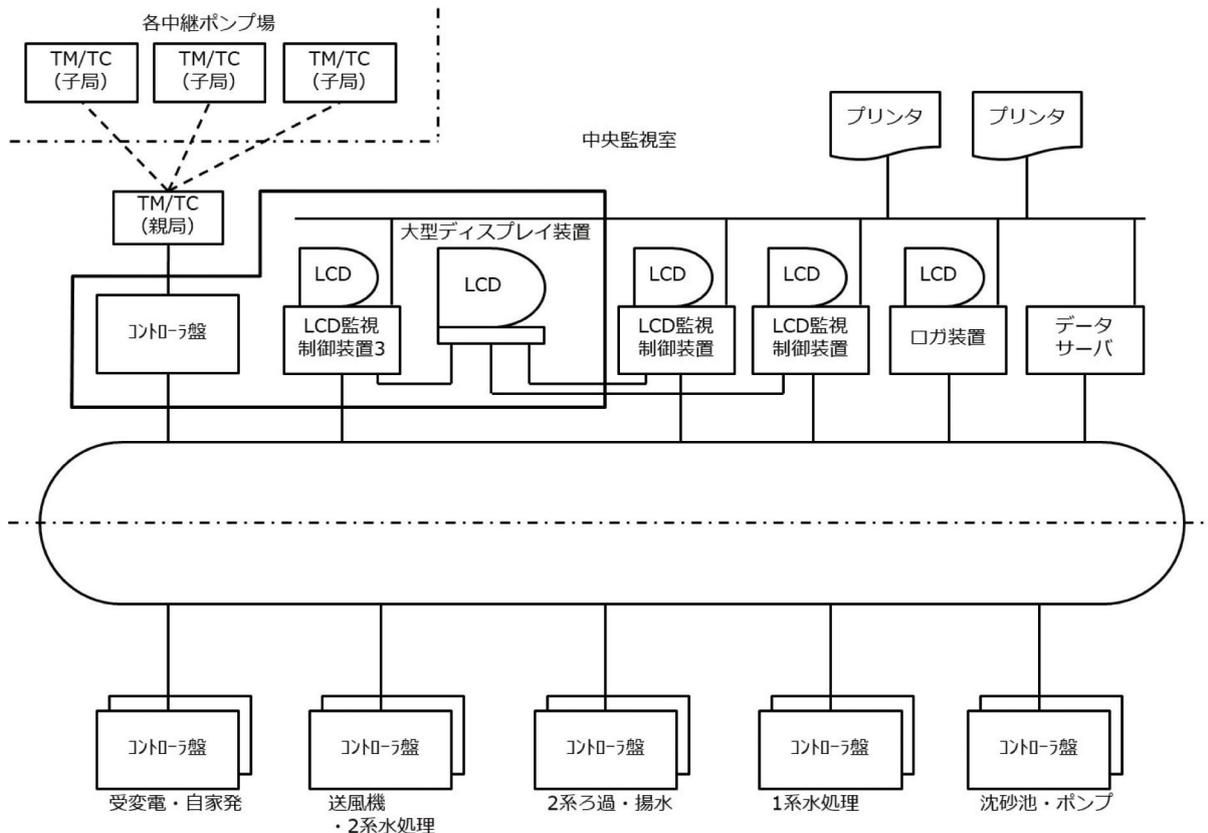
滋賀県琵琶湖流域下水道湖西浄化センター向けに場外ポンプ場監視制御装置を納入した(図3、図4)。

図3 システム構成図

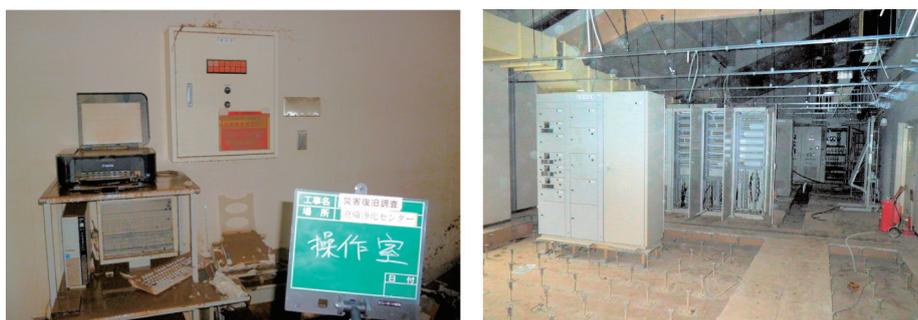
図5 被災直後の様子

用開始され、現有6,000m<sup>3</sup>/日の高度オキシデーションダイッチ法の下水処理場である。「平成30年7月豪雨」により河川の堤防が決壊し、4.2mもの浸水を受けて電気室が水没、処理場機能が停止する災害に見舞われた（図5）。当社は、被災直後から現地調査を重ね、処理場の特性を十分に理解した上での復旧方法を立案し、市民生活及び周辺環境に悪影響を及ぼさぬよう早急な復旧を行った。

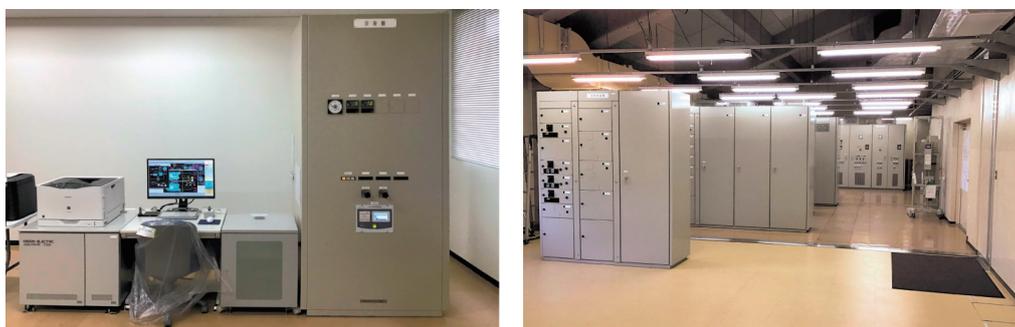
図6 復旧後の様子

復旧に当たって当社は、下水処理の流れを表した機

械フロー図を基に、応急復旧時の水の流れ、復旧毎の系統図を日毎に色分けして明示し、関係者間で現況を周知することで円滑な復旧作業を実現した（図6）。
